Lüftungsanlage / Monoblock

Stand der Technik

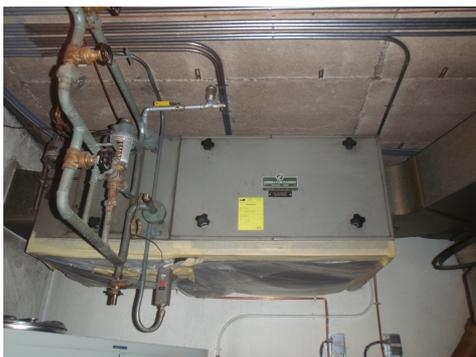
Monobloc der Marke "Svenska" mit Asbest im Gehäuse

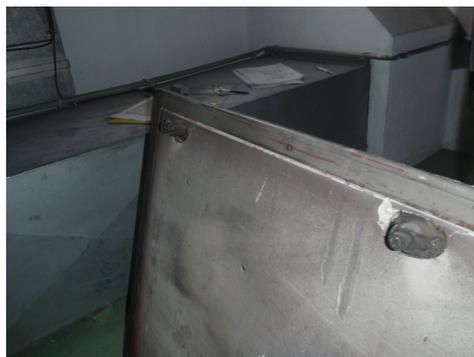
Inneres des Monoblocs Marke "Svenska" mit asbesthaltige Gips-Belag.

Das Innere von Monoblocs kann zum Schallschutz mit einer Dämmplatte oder einem Dämmbelag versehen worden sein. In älteren Anlagen können dazu asbesthaltige Materialien (Promasbest oder **asbesthaltige Leichtbauplatten**) eingesetzt worden sein.

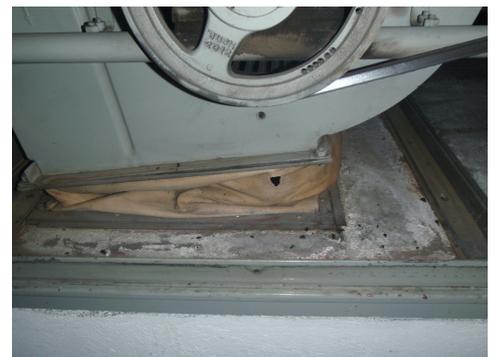
Asbesthaltiges Gewebe zwischen Lüftungsmotor und Sockel.

Neben der Dämmung resp. Beschichtung können in resp. bei Lüftungsanlagen auch andere asbesthaltige Materialien vorkommen wie etwa asbesthaltige **Gewebe** (Kompensatorgewebe oder Manschetten), Dichtungen (oft **bituminös**, plastische weisse Masse oder wie **Fensterkitt**), Dichtungsringe, **Leichtbauplatten** oder **Brandschutzklappen**. Zudem wurde auch **Spritzasbest** in Lüftungssystemen eingesetzt, insbesondere aus akustischen Gründen (z.B. in Dolmetscherkabinen, Radiostudios, Tonhallen, etc).

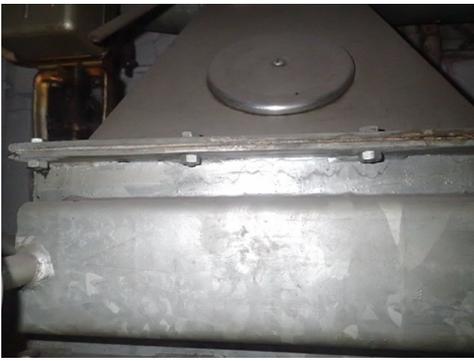
Asbesthaltige Dichtung in Lüftungsanlage. Photo: C. Campoarmor, Arcadis Schweiz AG

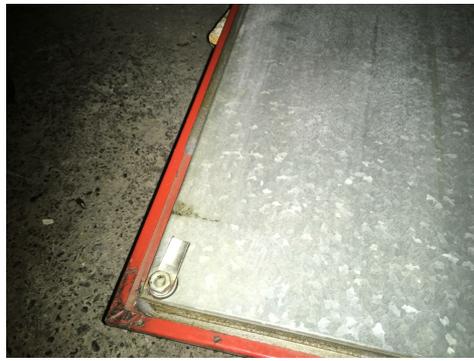
Asbest-Schaumstoff als Dichtung bei Monoblock, Geotest

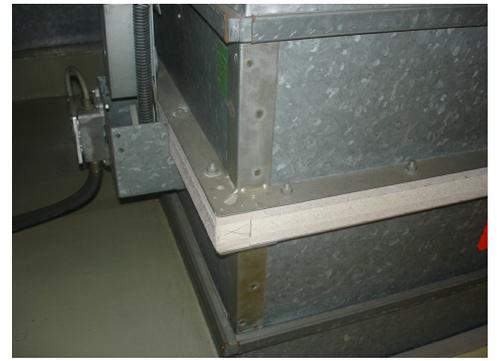
Leichtbauplatte zwischen Lüftungskanälen, Carbotech

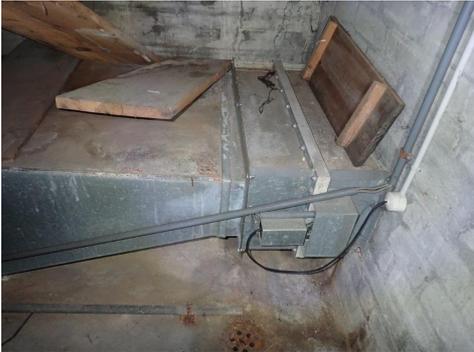
Leichtbauplatte zwischen Lüftungskanälen, ohne Quelle

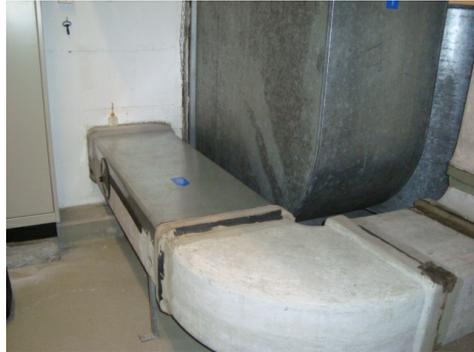
Lüftungskanal aus Asbestzement, Carbotech

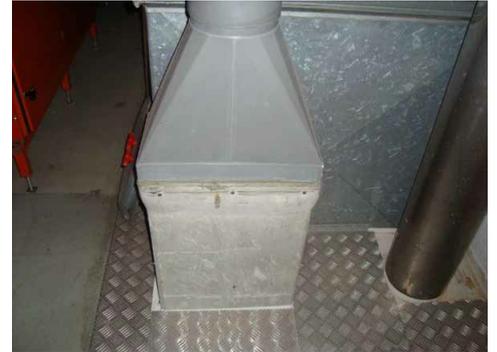
Lüftungskanal aus Asbestzement, übergehend in Kunststoffkanal, Carbotech

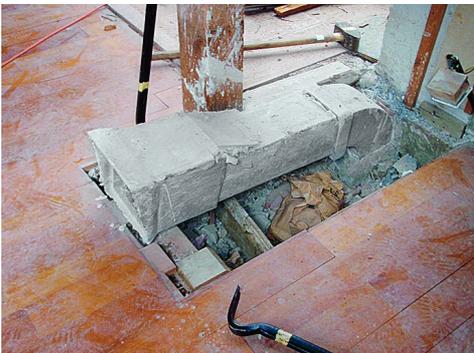
Lüftungskanal aus Asbestzement

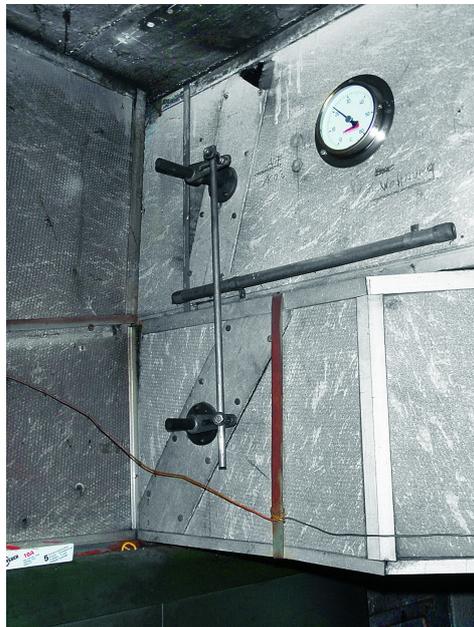
Lüftungskanal aus Asbestzement
