Antidröhnbeschichtung unter Lavabos, Badewannen, Duschen und Metall- Fassadenelementen

Stand der Technik

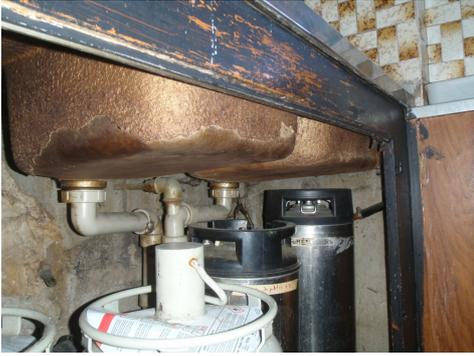
Verputz/Dröhnschutz unter Lavabo mit Asbest

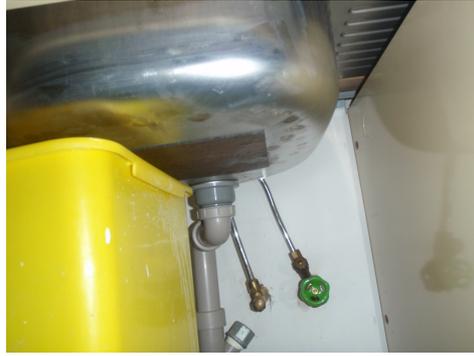
Bitumenplatte zum Dröhnschutz unter Lavabo/Spühlbecken (hier ohne Asbest).

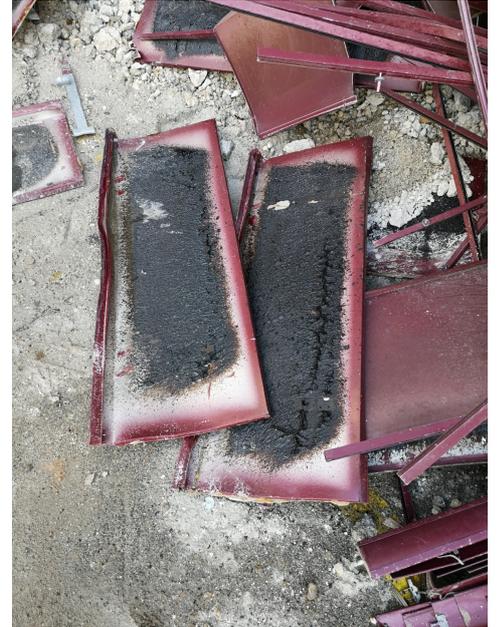
Fassaden-Platten mit asbesthaltiger bituminöser Beschichtung. Photo: C. Campoarmor, Arcadis Schweiz AG

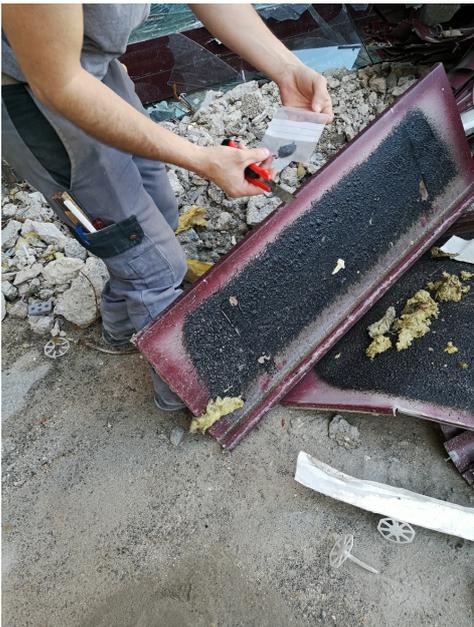
Fassaden-Platten mit asbesthaltiger bituminöser Beschichtung. Photo: C. Campoarmor, Arcadis Schweiz AG

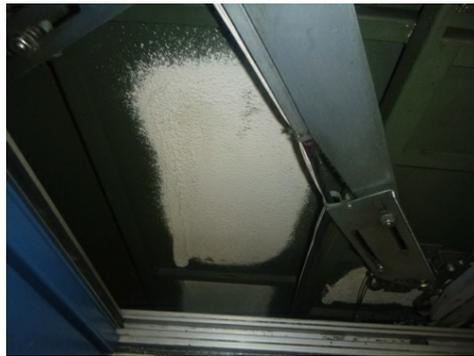
Antidröhnbelag an Liftkabine, Carbotech
