Camini, stufe e camini con amianto

Stato della tecnica

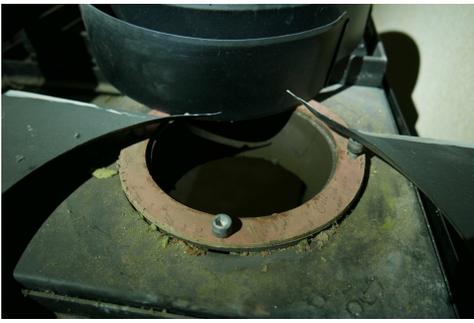
Stufa con guarnizione contenente amianto

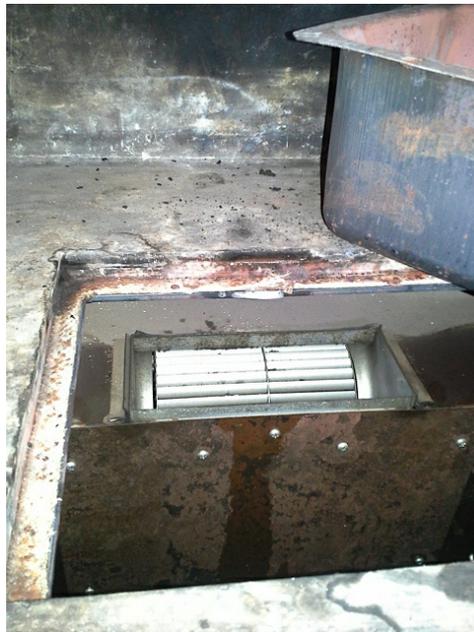
Caminetto con guarnizione/tessuto contenente amianto nel cassetto per la raccolta della cenere (Foto Bafob GmbH)

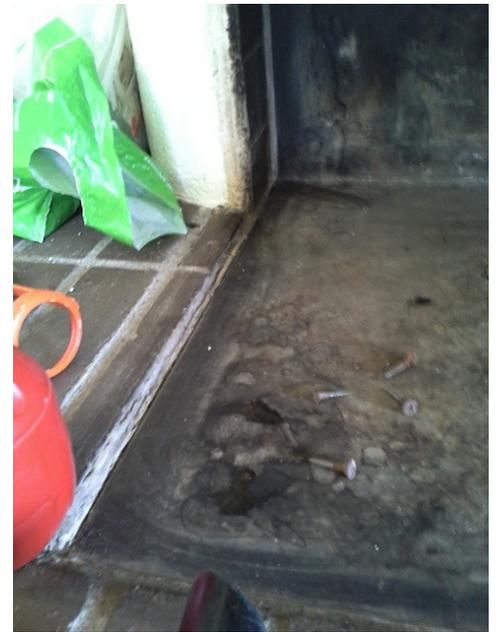
Giunti di dilatazione contenenti amianto

Spesso le stufe vengono pulite con un'aspirapolvere, soprattutto nella zona dei giunti di dilatazione (spesso una corda di amianto o un pannello leggero contenente amianto) tra la camera di combustione e la mensola o seduta del caminetto. Questo tipo di pulizia dovrebbe essere evitato per prevenire il rilascio di fibre di amianto

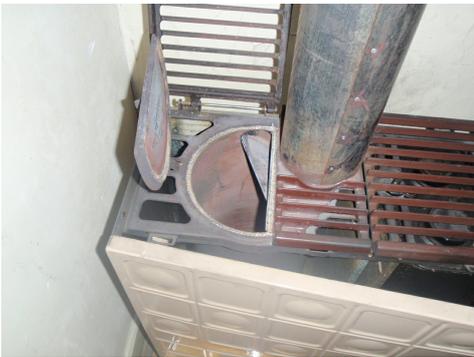
Stufa a olio con corda contenente amianto

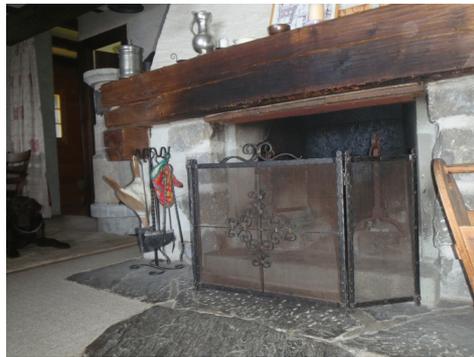
Pannello in fibrocemento sotto le travi del camino (Foto Picadus)

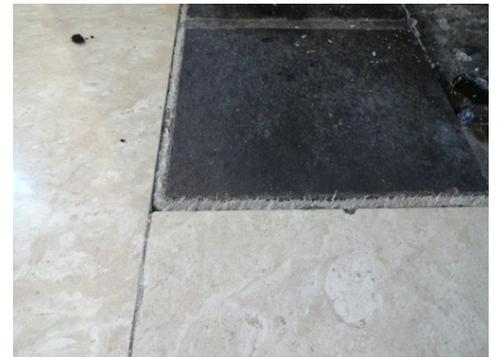
Corda di amianto tra la camera di combustione e la mensola del caminetto, Carbotech

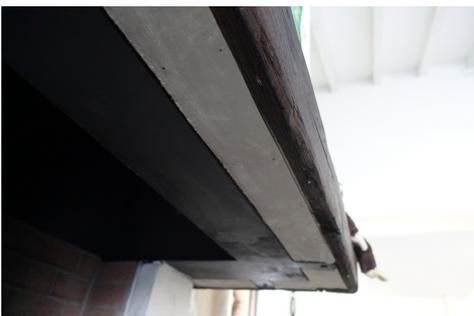
Pannello leggero sull'intradosso del caminetto, Carbotech

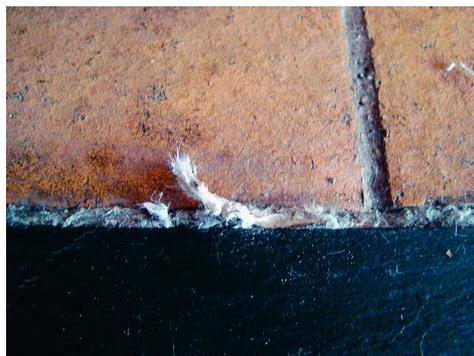
Corda di amianto in un caminetto
