# Anelli di tenuta/guarnizioni delle flange (Klingerit®)

## Stato della tecnica

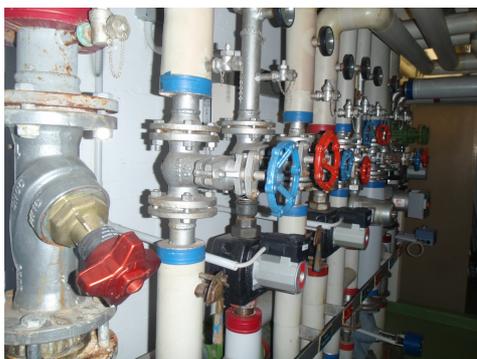
Le vecchie guarnizioni CAF molto spesso contengono amianto.

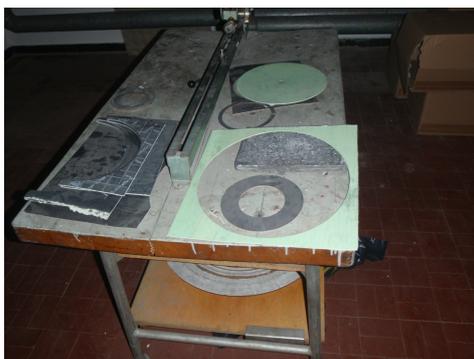
A volte, ancora oggi si possono trovare installate vecchie riserve di guarnizioni contenenti amianto. Le guarnizioni sono state tagliate a mano.

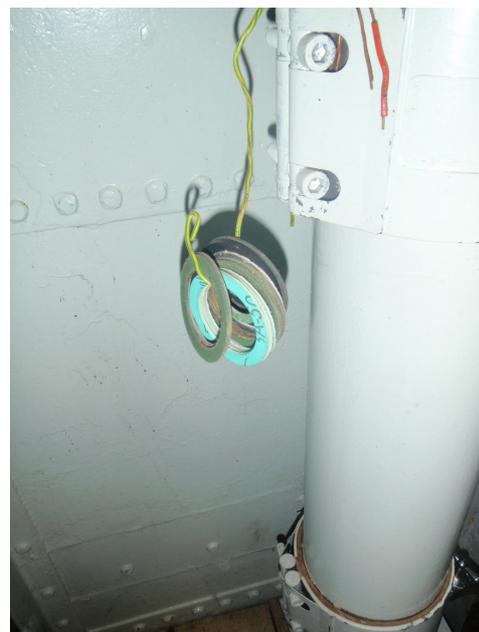
Riserve di guarnizioni che possono contenere amianto.

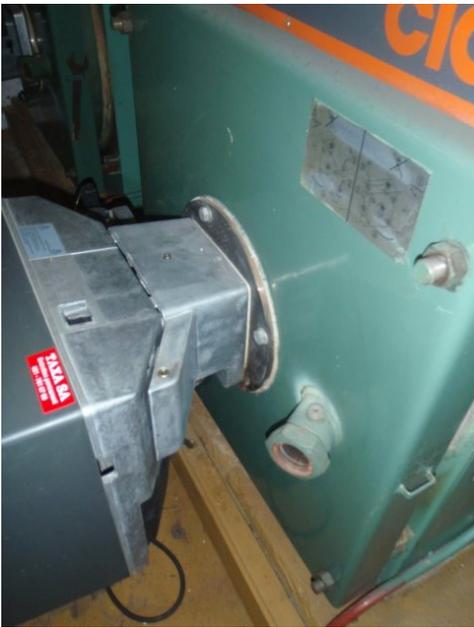
Guarnizione del bruciatore di un impianto di riscaldamento. Questo è un materiale debolmente agglomerato.

In alcuni casi, soprattutto negli impianti di riscaldamento, si possono trovare anche guarnizioni contenenti amianto debolmente agglomerato (di consistenza simile a quella dei pannelli leggeri contenenti amianto), che possono rilasciare fibre durante il normale utilizzo.

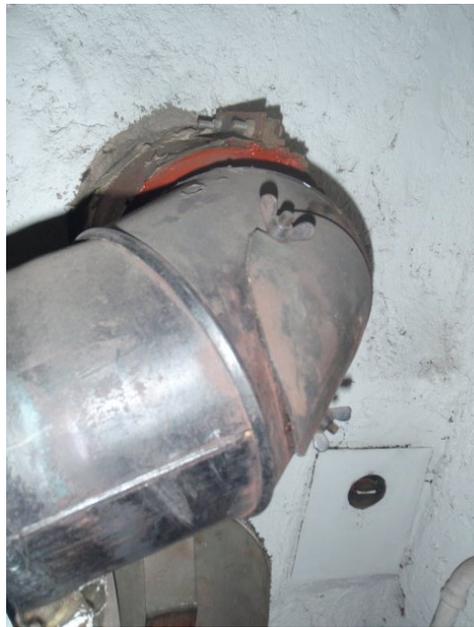
Anche i condotti dei fumi possono essere muniti di guarnizioni in tessuto di amianto.

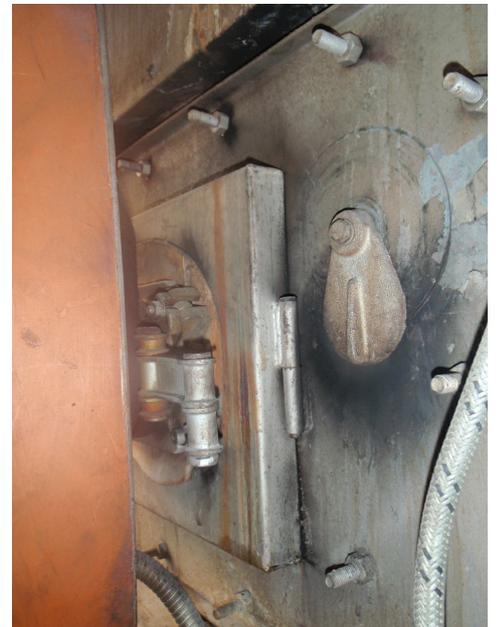
Le guarnizioni dei bruciatori possono essere in cattive condizioni e quindi rappresentare un certo pericolo per la salute.

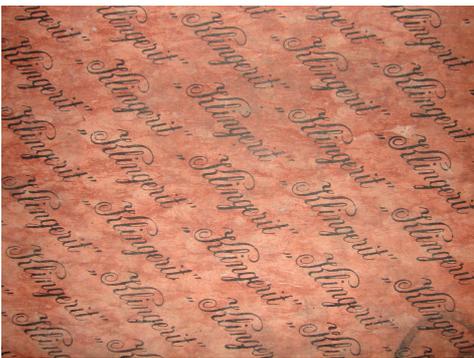
Guarnizione Klingerit® rossa con amianto. (Foto Carbotech AG)

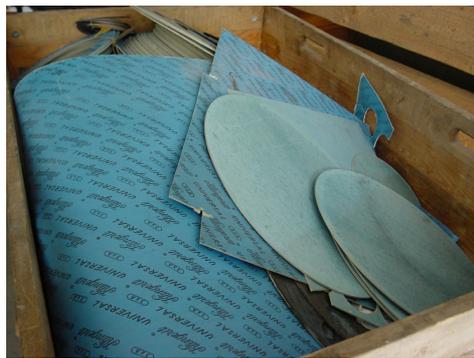
Guarnizioni Klingerit®, di colore blu, tagliate su misura e in fogli. (Foto: Carbotech AG)

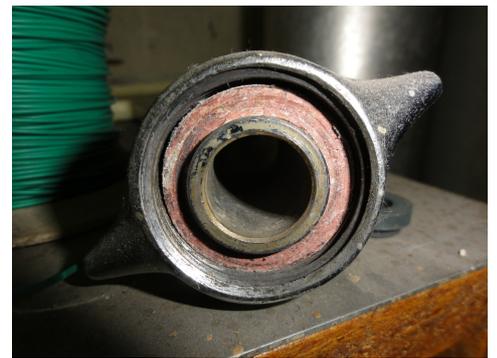
Guarnizione della flangia, di colore rosso, nel raccordo di un rubinetto dell'acqua. (Foto Carbotech AG)

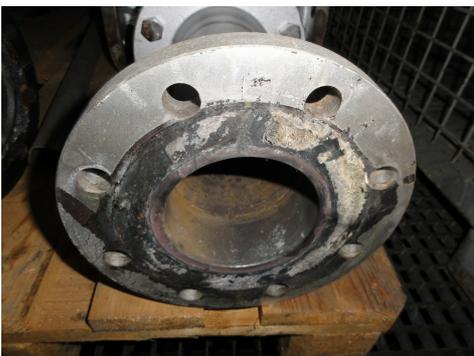
Residui di una guarnizione su una flangia smontata. Se questi vengono rimossi con una mola, può verificarsi un elevato rilascio di fibre. (Foto: Carbotech AG)

A seconda delle condizioni degli anelli di tenuta, quando si aprono le flange può verificarsi un forte rilascio di fibre a causa dello strappo delle guarnizioni.
