Platten- / Fliesenkleber

Stand der Technik

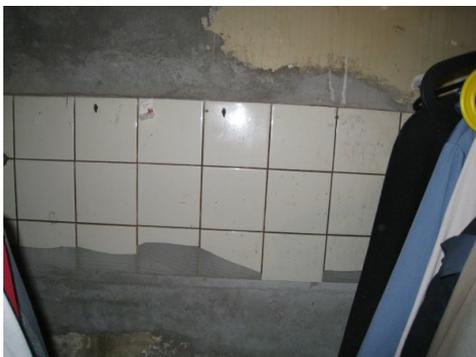
Fliesenkleber mit Asbest - Spuren der Zahnkelle im Kleber

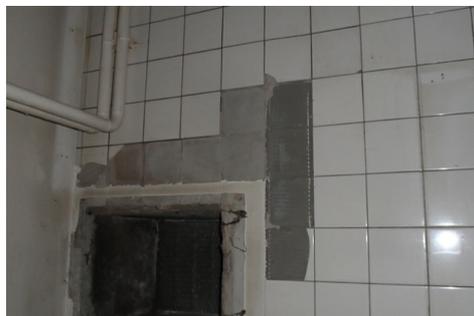
Fliesenkleber mit Asbest - hinter den gleichen Fliesen können sich verschiedene Kleber verbergen.

- Von der Art der Plättli kann nicht auf den verwendeten Fliesenkleber geschlossen werden. Auch sind unterschiedliche Kleber bei gleich aussehenden Fliesen möglich.

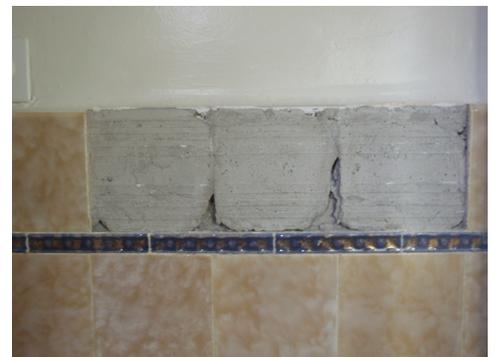
Mörtel unter Fliesen, der in "Batzen" aufgetragen wurde, enthält nach gegenwärtigem Wissensstand in der Regel KEIN Asbest und wird nur ausnahmsweise untersucht.

- **Dickbett-** und **Dünnbett-**Kleber können Asbest enthalten. Dickbett-Kleber enthalten weniger häufig Asbest als Dünnbett-Kleber.
- **Mörtel-Batzen** und Zement von **nass-in-nass** verlegten Platten enthält in der Regel kein Asbest (insbesondere alte Anwendungen vor 1950 sind i.A. asbestfrei).

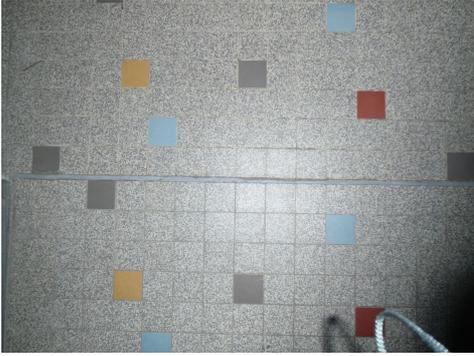
Fuge zwischen Fliesen - kann PCB enthalten.

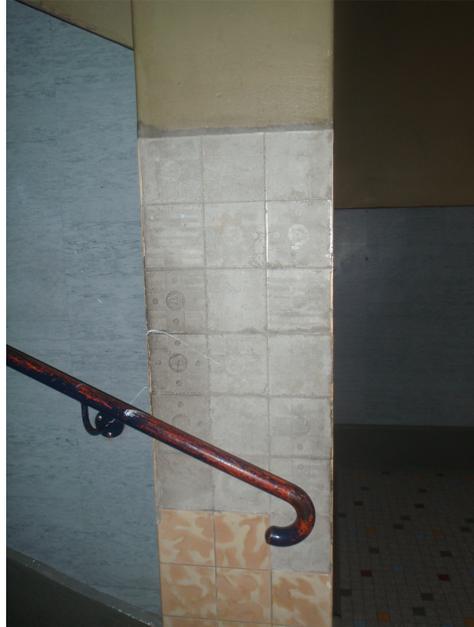
Wenn die Fliesen abgefallen sind, kann der Kleber, wenn er in schlechtem Zustand ist, eine gewisse Gefahr bei einer normalen Nutzung darstellen.

Selbst wenn sich Fliesen lösen oder Risse entstehen, kann davon ausgegangen werden, dass bei einer normalen Nutzung keine relevanten Fasermengen freigesetzt werden und somit keine Gesundheitsgefährdung besteht.

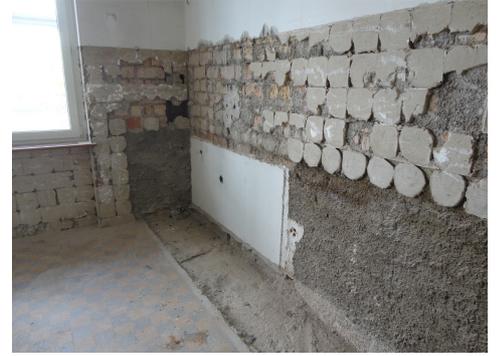
"Mörtelbatzen" gelten nach gegenwärtigem Stand des Wissens als nicht asbestverdächtig und müssen somit nicht beprobt werden. Photo: Carbotech AG.

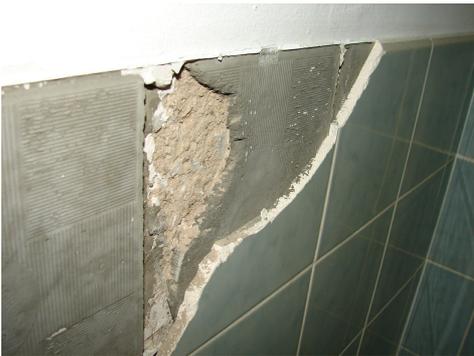
Dickbett-Fliesenmörtel gilt nach gegenwärtigem Stand des Wissens ebenfalls als nicht asbestverdächtig. Eine Ausnahme bilden in seltenen Fällen Dickbettkleber mit feinem eher dunklen Gemisch (einzelne Sand-Kerne sind nicht sichtbar). Photo: Carbotech AG.

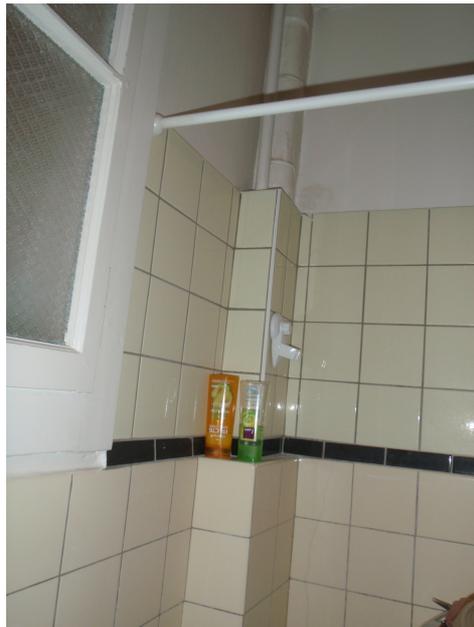
Erneuerte Fliesen über einer Badewanne, SCS

- Es ist zu beachten, dass auch **mehrlagige** Anwendungen von Fliesen bzw. Fliesenklebern möglich sind (neu auf alt). Bei neuen Fliesen (nach 1990) ist auf jeden Fall zu klären, ob darunter alte Fliesen oder Fliesenkleber vorhanden sind.
